Evaluación de medidas técnicas introducidas en las redes del litoral de Ciudad de La Habana. Parte I

Evaluation to the technical procedures applied in the littoral distribution network of Havana City. Part I.

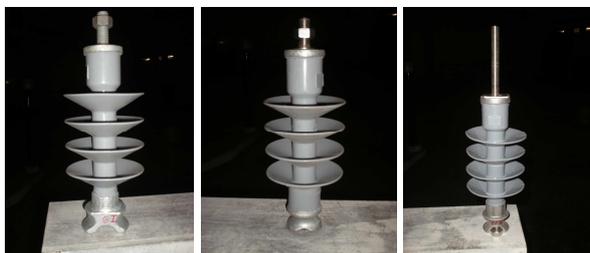
Fig. 1: Grupo I.

Aunque el fabricante los reporta como un mismo modelo existe marcada diferencia en los herrajes, pin y cabezales, este último aspecto influye en la distancias de arco y fuga, por lo que a los efectos de este estudio los aisladores se dividen en tres grupos según se muestra en la figuras 1,2 y 3.

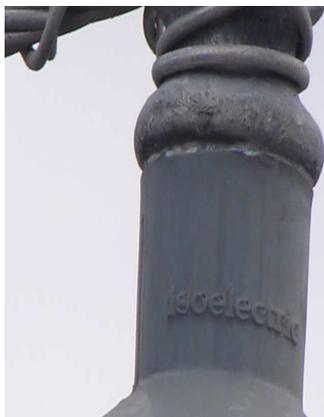
Fig. 4. Ensamble Polímero-herraje.

1. En los tres grupos se puede apreciar una mala adherencia del polímero al núcleo del aislador en los bordes del mismo, defecto notablemente mayor en el modelo del Grupo II. Tal característica puede propiciar el ingreso de humedad cuando se encuentre en operación con nociva influencia en sus características técnicas y su estructura en cuanto a reacciones químicas de los materiales componentes. La figura 4 muestra el mal estado de la unión polímero-herraje en un aislador instalado en un circuito del litoral habanero.

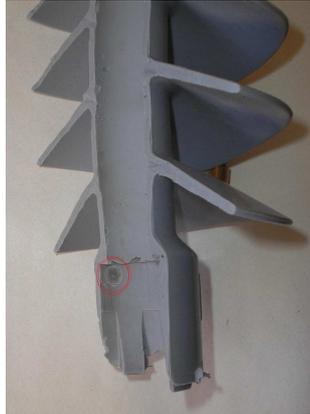
Fig. 5. Corte Longitudinal.

2. Las superficies de los aisladores de los tres grupos presentan irregularidades. Un corte longitudinal en un aislador del Grupo III permite observar que también existen irregularidades de terminación en la parte interior del mismo, figura 5 (detalle encerrado en círculo rojo). Las irregularidades, tanto internas como externas, pueden provocar una desigual distribución del campo eléctrico a su alrededor y una sujeción no uniforme y compacta al núcleo del aislador.

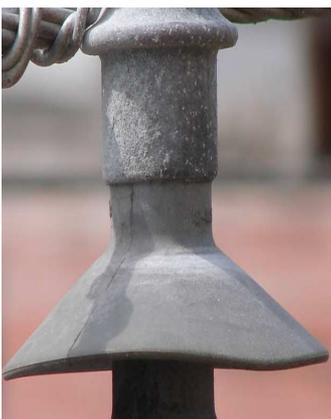
Fig. 6. Porosidad Herraje.

Las partes ferrosas de los tres modelos presentan un terminado poroso lo que puede influir en su comportamiento ante la corrosión y en el deterioro en determinadas condiciones ambientales tal y como se muestra en la figura 6, correspondiente a una foto tomada en uno de los aisladores instalado en un circuito del litoral.

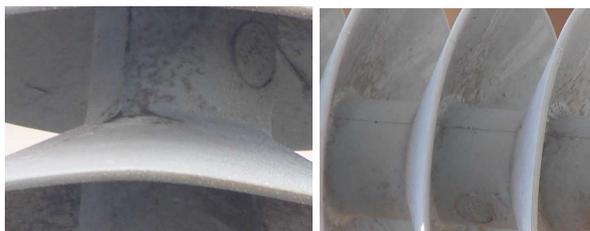
Fig. 7. Adhesión de contaminantes.

El aislador *ISOELECTRIC* modelo ISI-SAS-A4-P2D con clase de aislamiento de 24 kV presenta un diseño de campanas en ángulo pronunciado. Esta característica del aislador puede influir negativamente en el lavado del contaminante en las regiones interiores de las campanas.

La figura 7 muestra el estado de dos aisladores *ISOELECTRIC* instalados en los circuitos del litoral habanero correspondiente a fotos tomadas después de un día de lluvia prolongada e intensa en la región.

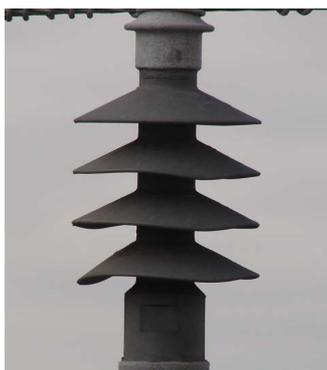
Fig. 8. Estada de las campanas.

La alta plasticidad del polímero conjunto al diseño de este ángulo de campanas puede influir en el cambio de forma, lo que puede observarse en la figura 8, y consecuentemente también a un mal lavado de sus superficie interior y paso entre campanas.

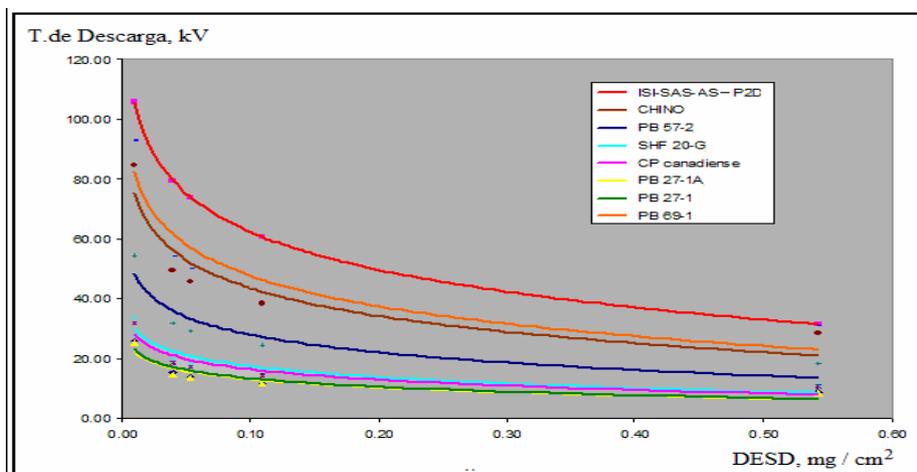
Fig.11. Tensión de descarga de diferentes aisladores.

2. Los aisladores poliméricos estudiados presentan un mejor aprovechamiento de su longitud de fuga, ke más bajo que en aisladores de porcelana y por tanto una tensión de descarga superior a los mismos niveles de contaminación (ver figura. 11, curva en rojo)
